**RUA DAS OLARIAS  
(Tavira)  
Sondagens Arqueológicas**

**Maria Garcia Pereira Maia**

**2002**

## RELATÓRIO DAS SONDAGENS EFECTUADAS NO PRÉDIO Nº 19-23 DA RUA DAS OLARIAS, EM TAVIRA

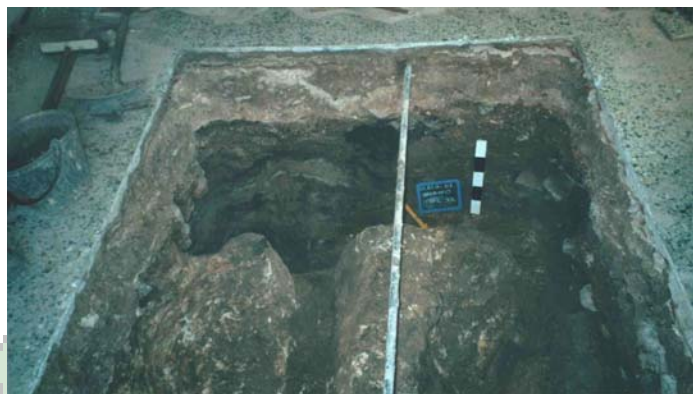
Não existiam estruturas construídas, nesta área, mas sim escavadas na rocha margosa local, muito branda e friável, de coloração esbranquiçada.

Esta rocha margosa apresentava uma inclinação geral E - O partindo de uma altimetria de 15,22 m e estava recortada nos seguintes pontos que passamos a descrever:

- Ângulo NO – uma pequena depressão semi – esférica, com cerca de 30 cm de diâmetro
- Depressão com planta em arco de círculo, com cerca de 80 cm de diâmetro, por 27 cm de raio e 32 cm de profundidade. Apresentava o fundo quase plano e abria para um canal com cerca de 30 cm de profundidade, por 18 cm de largura por 94 cm de comprimento e que terminava em semi – círculo no lado Norte e abria para uma depressão mais vasta na rocha.

- Uma área aproximadamente plana, altimetria 14,19 m.
- Uma depressão irregular que forma um perfil quase em “V”, atingido uma profundidade máxima de 52 cm e que comunica com outra grande depressão.

- Grande depressão, que corre no sentido Oeste – Este, baixando para esta última direcção (foto 1)
- Poço ou cisterna ou ainda silo de boca grosseiramente circular, de 70 cm de diâmetro, com a profundidade máxima de 2,20 m e que alargava progressivamente, a partir da abertura, até atingir um diâmetro máximo de perto de 2 m, atingindo uma altimetria de 12,75 m.

A sondagem efectuada revelou parte da área de trabalho de uma olaria, cujo solo era constituído pela rocha local grosseiramente alisada e onde foram praticadas depressões que nos permitem pensar na área de montagem à roda de oleiro de peças cozidas em fornos próximos.

Os factores que nos induzem a fazer esta proposta são nomeadamente a depressão em arco de círculo, junto da qual existe o canal que escoava para o “silo” e a própria existência desta cavidade, que julgamos ter sido um reservatório de barro.

A cavidade em arco de círculo encontra paralelos nas bem conhecidas olarias de Paterna (Testar del Molí), em Valência, Espanha e destinava-se a servir de assento ao oleiro, quando trabalhava no torno. No caso de Tavira, este deveria apoiar o eixo na depressão já descrita e era seguro por meio de grandes pedras encontradas aproximadamente a meio do seu comprimento.

Julgamos que a função deste canal seria reconduzir água e barro excedentes do trabalho na roda, para o silo do barro pronto a ser utilizado.

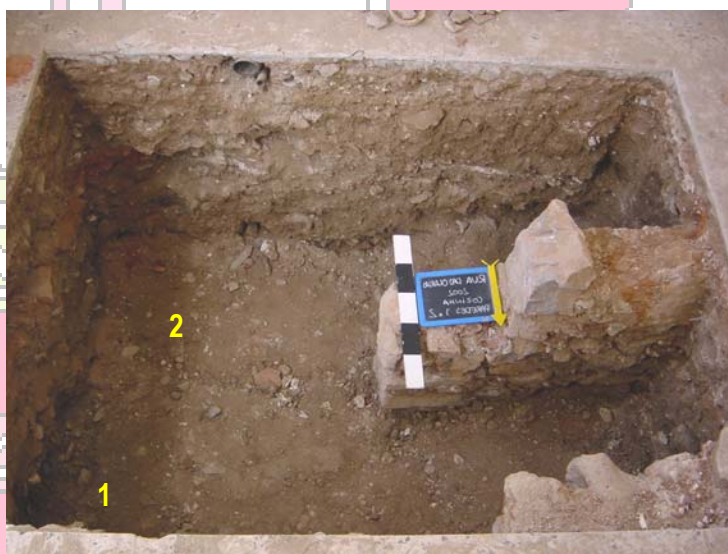
##### b) Parede 2 (Foto e perfil “Leste”)

Também foi truncada e semi – destruída, aquando da edificação da Cozinha 1. Conservava um terço

rebocado a cal e areia que também não passava do terço superior da 3ª camada e um conjunto de pedras de alvenaria reaproveitada, que constituíam o seu alicerce, o qual tinha a sua base nos inícios da 4ª camada. As pedras estavam argamassadas com barro vermelho, cor de sangue de boi, vivo. O seu topo “Oeste” constituía uma ombreira de porta.

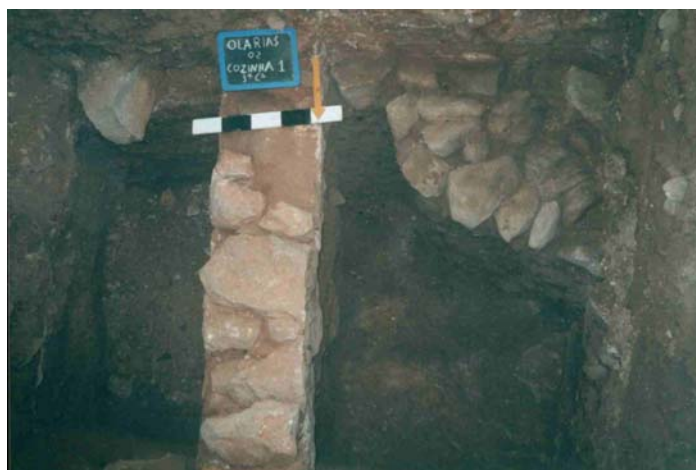
e) “Estrutura Oeste” (Desenho e foto).

No ângulo “Noroeste” da sondagem registámos, ao mesmo nível (altimetria 16,83 m – 15,92 m) uma estrutura constituída por uma (nalguns casos 2, noutros 3, menores) feira de pedras de dimensões grandes ( 28 cm x 19 cm), médias (23 cm x 10 cm) e pequenas ( 14 cm x 8 cm) e que formava, na zona escavada, um arco de círculo (desenho ), que deixa induzir a existência de uma área pavimentada a pedra, tendencialmente circular e com um raio talvez superior a 70 cm.
